Krios 常见问题 Q&A

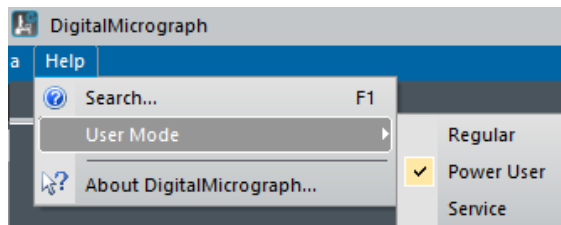
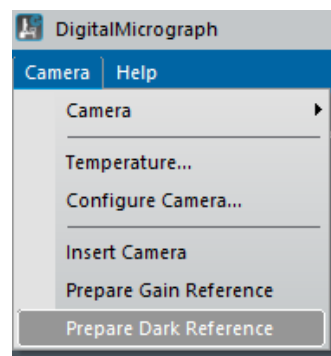
Q10: 为什么照片中间有一道横线/竖线背底? (K2/K3)

- 使用了 **Non-normalized** 的数据格式, 但未添加背底
- 若是 **Gain-normalized** 数据, 可能 dark reference 不好
- 收数据时使用的 Dose rate 与生成 gain reference 时使用的 Dose rate 差距过大导致背底不均匀

- 在进行 Motioncor 时需要添加 gain reference 文件
- 重新获取 dark reference: DM 软件—工具栏 help—user mode—power user—工具栏 camera—Prepare Dark reference
- 调整 Dose rate 或联系管理员确认背底

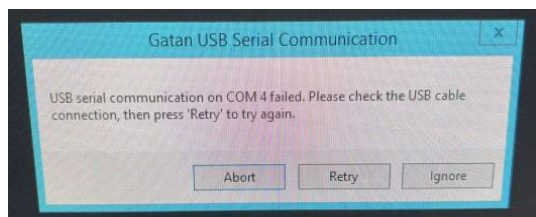
Q15: EPU 数据收集中断，DM 软件出现如下报错弹窗:

- 点击 Retry 一般可恢复正常

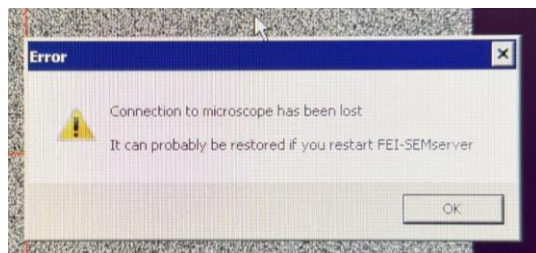
Q16: 打开 SerialEM 后报错:

- 先关闭 Serial EM 软件，在电镜电脑屏幕打开 sever 后，再重新打开软件

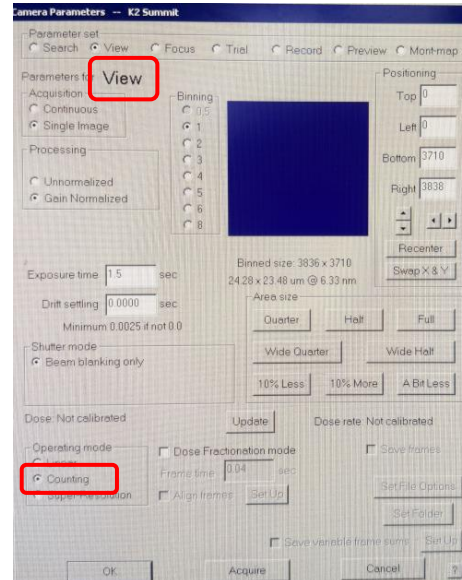
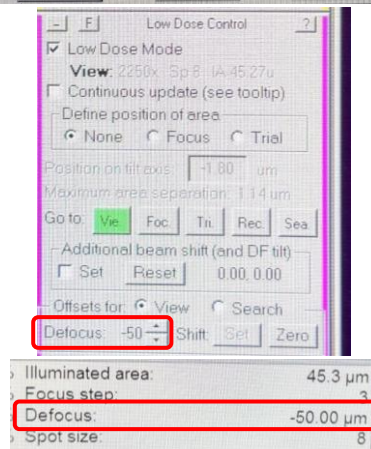
Q19: Serial-EM 软件 Zby-V 操作后无法得到准确 Z 高度怎么办?

- Z 高度相差太大; 样品不平整
- 电子剂量过低图像反差不足或 view 模式下未选择 counting
- view 模式设置的 defocus 与电镜 UI 界面显示的 defocus 不同

- 手动调整 Z 高度
- 增加光强、曝光时间、defocus; setup 中 view 模式选择 counting
- 将 view 模式的 defocus 与电镜的 defocus 调至相同
